COMUNE DI CASEI GEROLA
PROVINCIA DI PAVIA

SCHEDA DELLE CRITICITA' DEI PERCORSI DI INTERESSE SOCIALE ED ECONOMICO

DATA
APRILE 2023

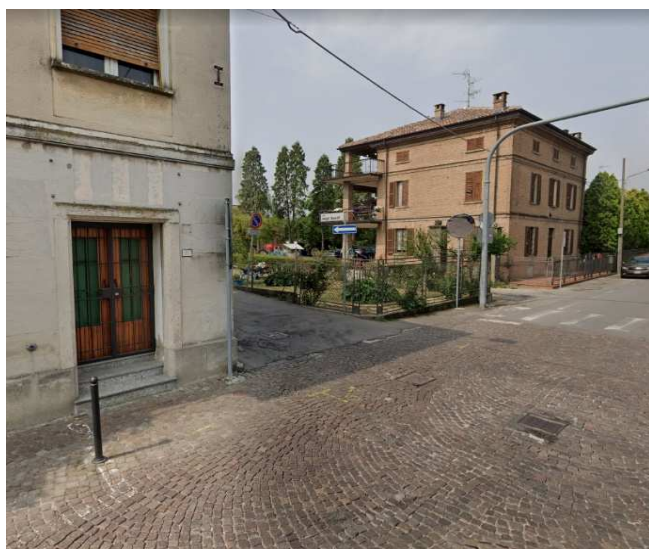
Angolo Via G. Mazzini - Via degli Spalti

A**MANCANZA ATTRAVERSAMENTO PEDONALE SU TRAVERSE****FOTOGRAFIA CRITICITA' TIPO**

Descrizione: nelle intersezioni con le strade urbane trasversali (vedi es. Via G. Mazzini) non presenta continuità dei percorsi pedonali protetti/con precedenza per la mancanza di attraversamenti pedonali (segnaletica orizzontale e verticale, saltuariamente scivoli)

Realizzazione di attraversamento pedonale zebrato con fondo colorato e posa di relativa segnaletica verticale. In fase di progettazione sarà da verificare il corretto posizionamento rispetto ad eventuale segnaletica di STOP e DARE PRECEDENZA, con eventuale arretramento dal margine della strada principale.

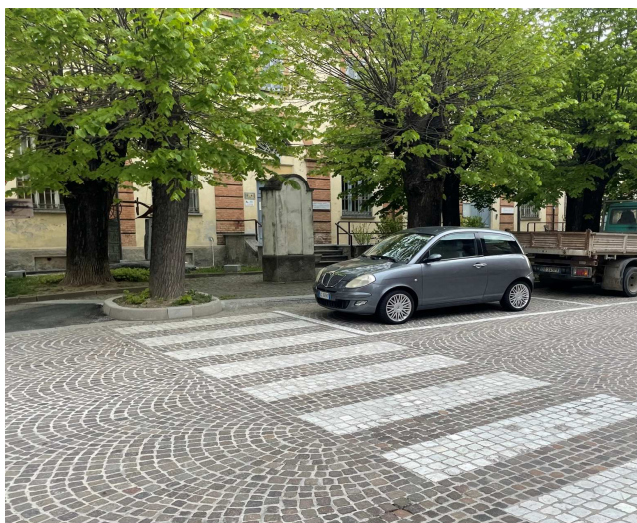
Via G. Mazzini - Piazza Italia

MANCANZA DI SCIVOLO PEDONALE O ATTRAVERSAMENTO RIALZATO

Descrizione: Attraversamenti pedonali esistenti o da realizzare privi delle idonee rampe di raccordo con i maciapiedi

Scivoli pedonali con elementi prefabbricati in cls

Scivoli realizzati con la medesima pavimentazione

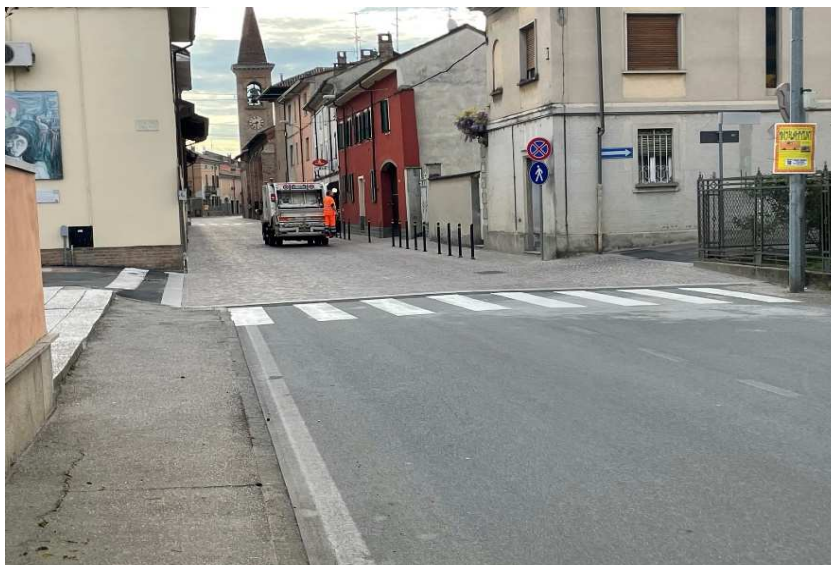
Via G. Mazzini - Farmacia

D**SOGLIE/RAMPE PASSI CARRABILI NON ADEGUATAMENTE RACCORDATI****FOTOGRAFIA CRITICITA' TIPO**

Descrizione: in alcuni punti gli scivoli dei passi carrabili esistenti non risultano adeguatamente raccordati con il percorso pedonale, se a raso.

Realizzazione di rampa attraverso l'abbassamento della pavimentazione in masselli autobloccanti e posa di cordolo a raso.

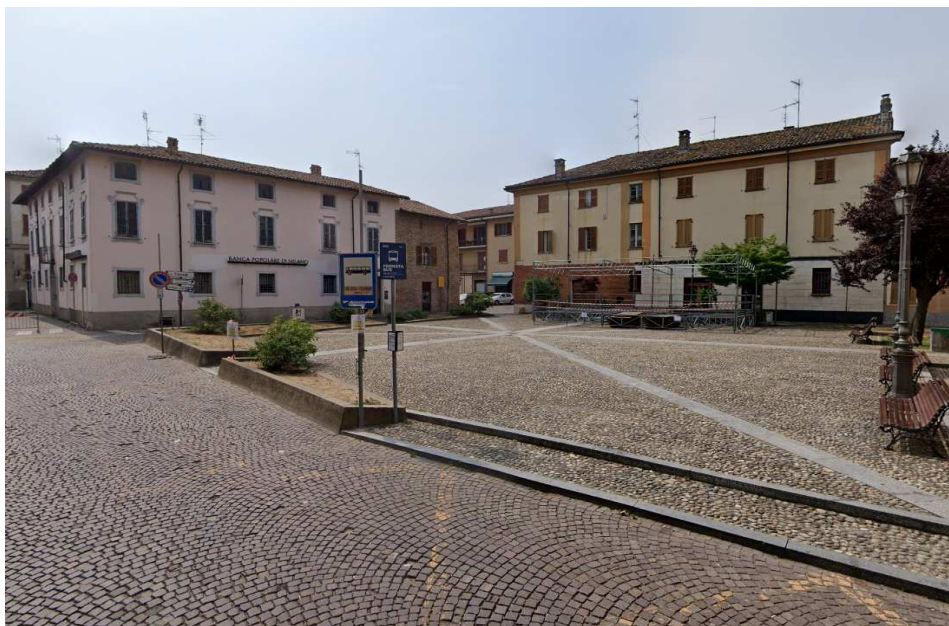
Piazza G. Meardi

E**MANCANZA SEGNALETICA TATTILE PER IPOVEDENTI FERMATA AUTOBUS****FOTOGRAFIA CRITICITA' TIPO**

Descrizione: Zona di fermata di mezzi trasporto pubblico priva dell'idonea segnaletica tattile di attenzione e arresto pericolo.

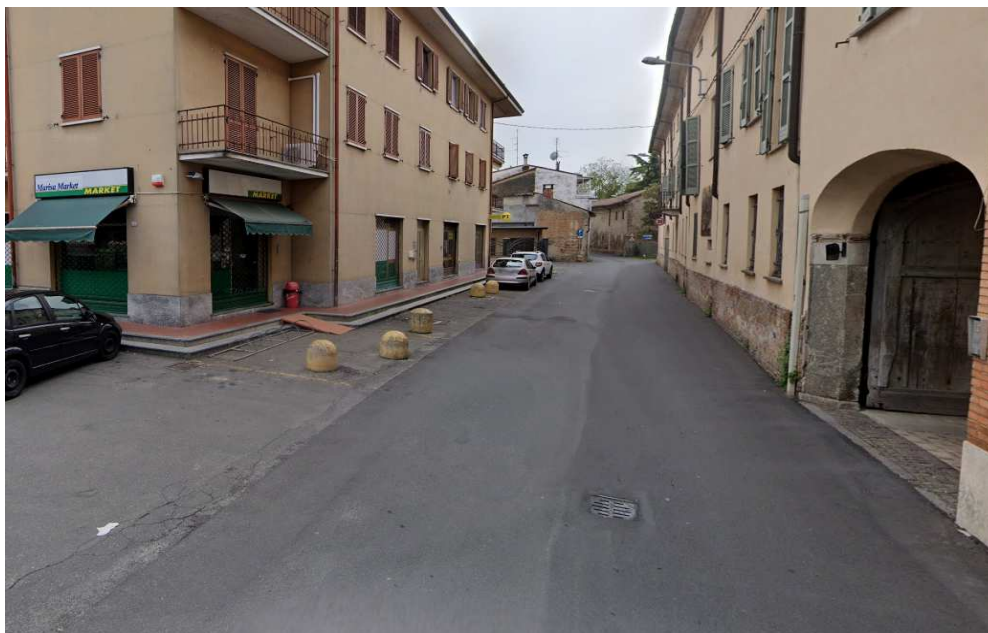
Via C. Cavour

LARGHEZZA PERCORSO INFERIORE A 90 cm PER BREVI TRATTI O 150 cm PER LUNGHI TRATTI

Descrizione: Percorsi pedonali di larghezza non idonea in ciascuno dei due lati della carreggiata.

Dove possibile è mantenere la larghezza della porzione viabile pari ad almeno 6,5 m (2,75 per ogni corsia + 0,5 di banchina per lato) si può prevedere un leggero scostamento del tracciato viario in modo da realizzare un passaggio continuo di almeno 90 cm su uno dei due lati.

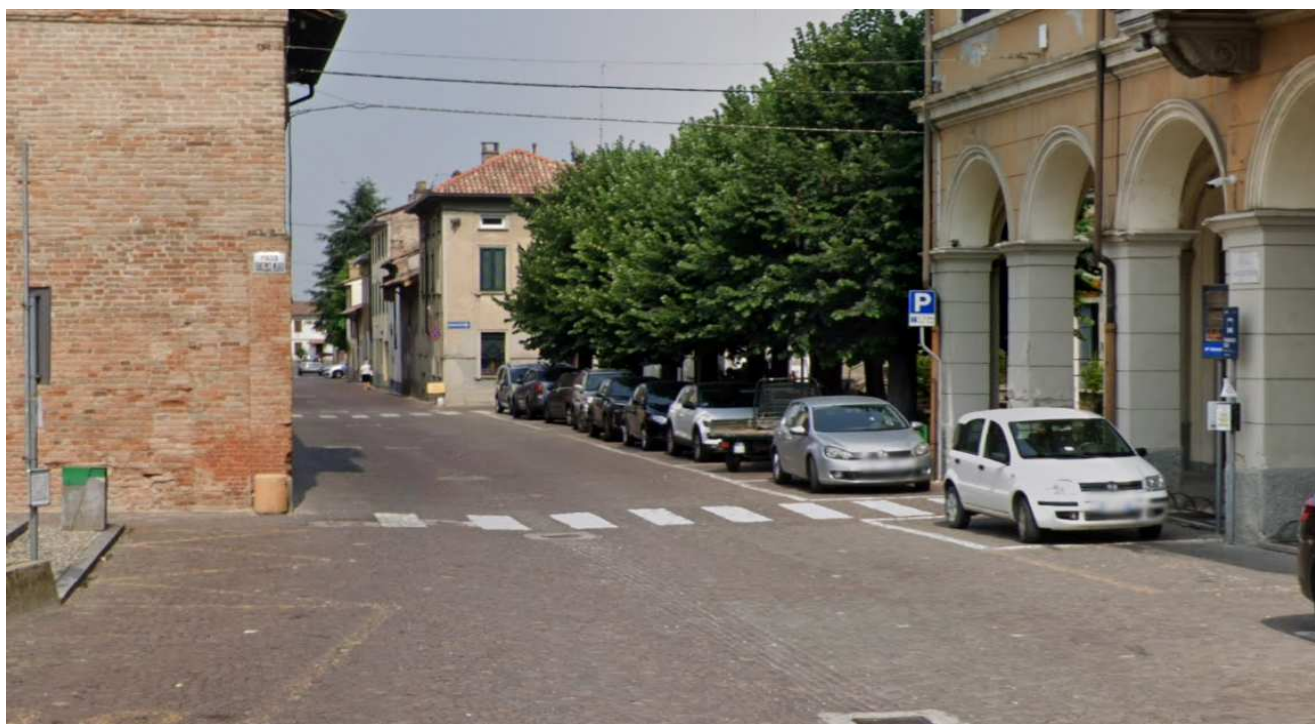
G**MANCANZA SEGNALEZIONE TATTILE PERICOLO ATTRAVERSAMENTO PEDONALE**
